浙江广泽机电有限公司
土壤污染隐患排查报告
(第二版)

委托单位：浙江广泽机电有限公司

咨询单位：浙江科海检测有限公司

编制时间：2025年10月

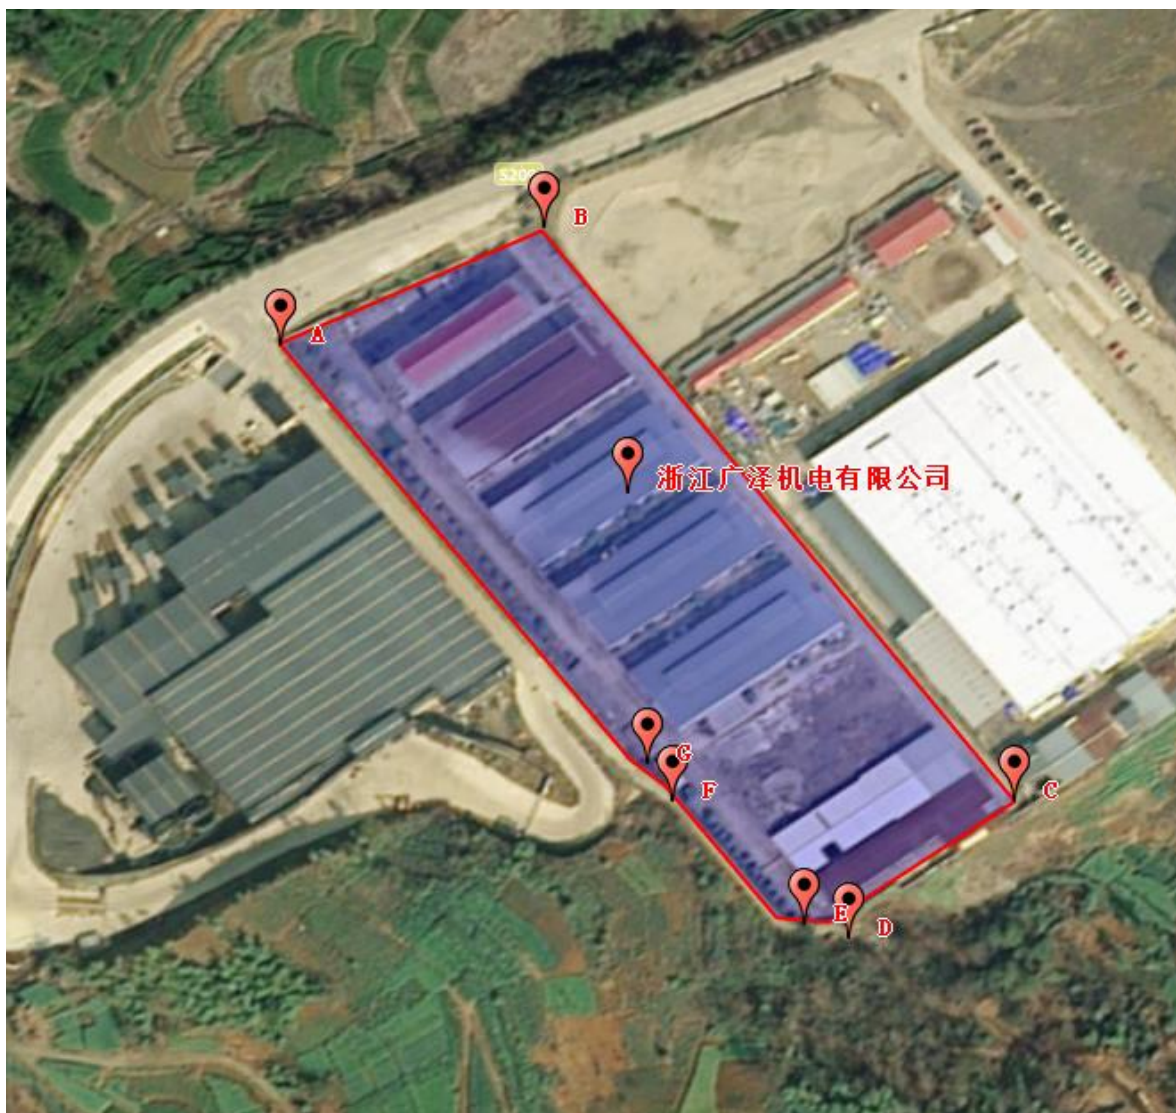
图 1-1 排查范围示意图

根据《重点监管单位土壤污染隐患排查指南（试行）》，排查范围主要是企业厂区内重点场所或者重点设施设备发生有毒有害物质渗漏、流失、扬散，造成土壤污染，主要包括厂区内各原辅材料储存区域、物料厂内转运情况、生产车间及生产设备、化学品装置区、污水处理站及危废暂存库等。具体范围如图 1-1 所示。

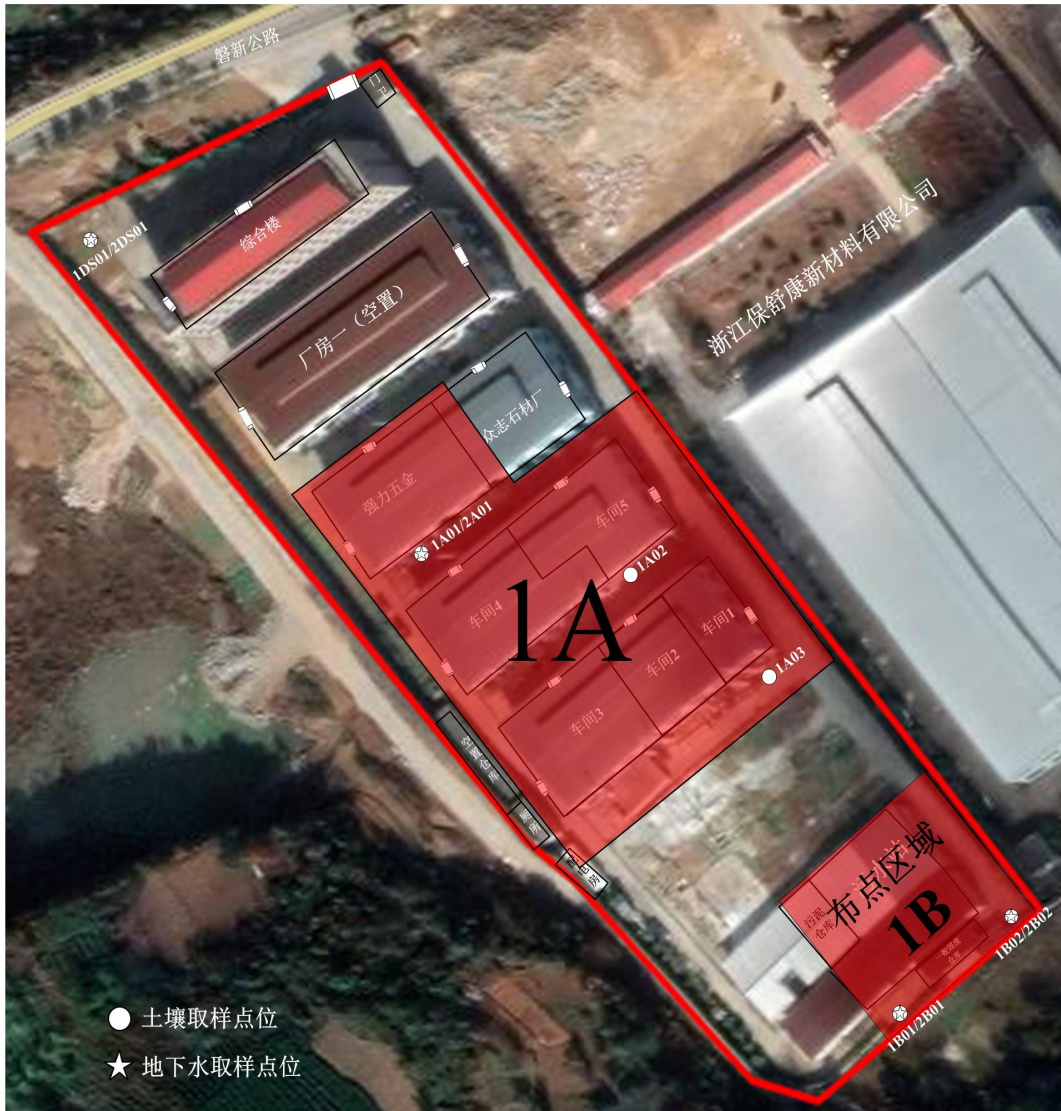
图 2.5.1-1 浙江广泽机电有限公司 2021 版方案设计采样点位布设图

企业 2021 年 8 月委托第三方资质公司编制《浙江广泽机电有限公司土壤及地下水自行监测方案》（2021 年 8 月），企业开始按第一版土壤及地下水自行监测方案要求实际共设 4 个柱状样采样点（1B02、1A03、1A02、1A01），2 个表层土采样点（1B01 和 1DS01），2 个地下水采样点（2A01 和 2B02），其中 2A01（厂房二西南侧，车间沉淀池旁，地下水流向下游方向）、2B02（污水站生产废水排放出口处，地下水流向下游方向）2 口潜水井，目前地下水采样点 2B02 使用中。土壤和地下水监测点位见图 2.5.1-1~2.5.1-2。

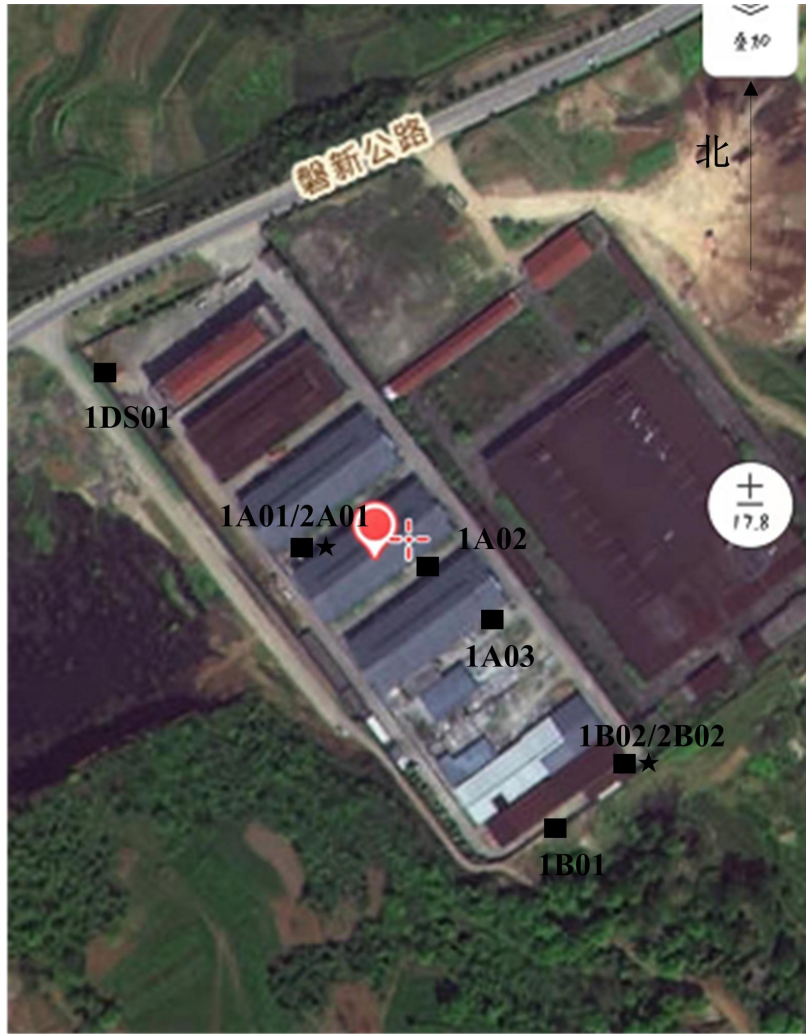
图 2.5.2-2 根据 2021 版方案实际采样点位布设图

图示说明：★为水样采样点 ■为土壤采样点

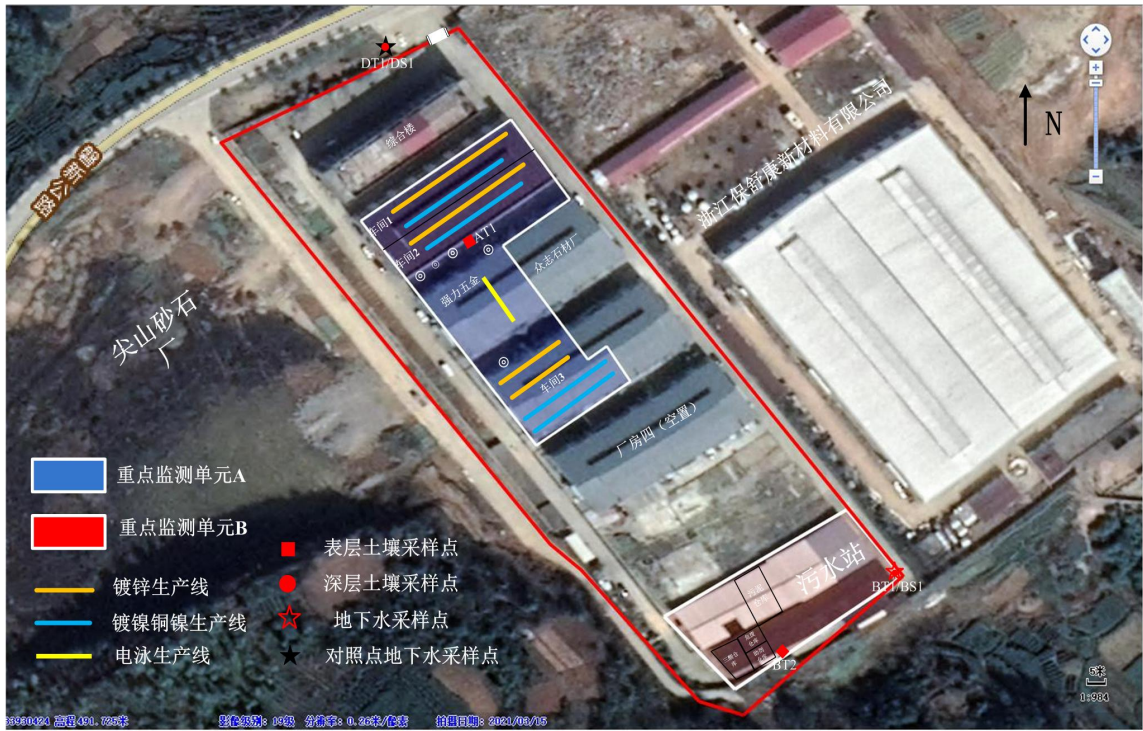
图 2.5.2-1 浙江广泽机电有限公司 2022 版方案设计采样点位布设图

根据《浙江广泽机电有限公司土壤及地下水自行监测方案》（2022年11月），企业开始按第二版土壤及地下水自行监测方案要求实际共设1个柱状样采样点（BT1），2个表层土采样点（BT1和BT2），2个地下水采样点（BS1和ZDS1），其中BS1（污水处理站旁，地下水流向下游方向）、ZDS1（对照点）2口潜水井，目前使用中。

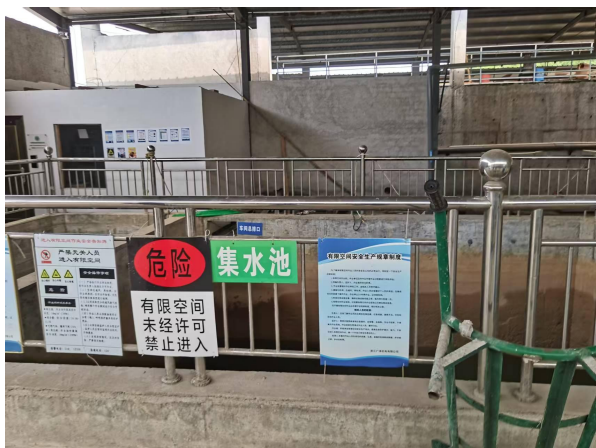
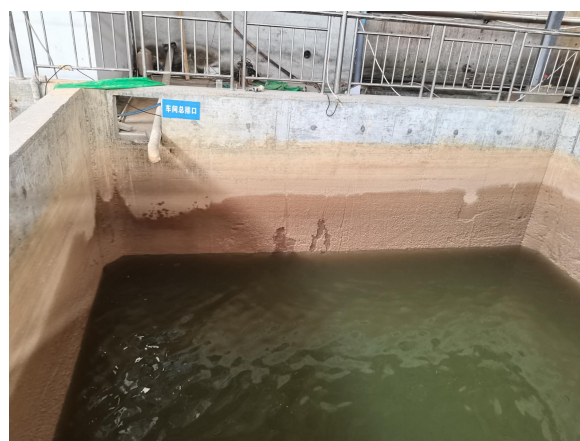
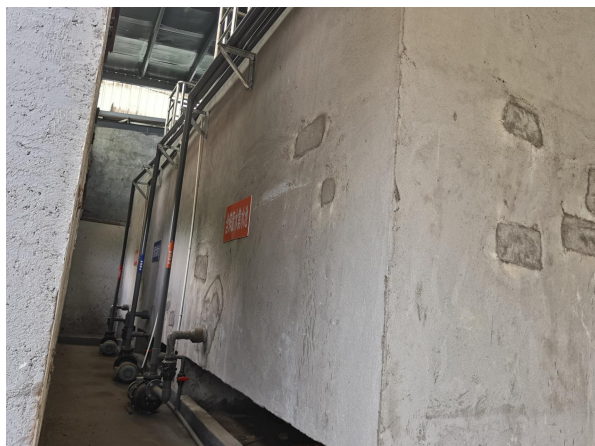
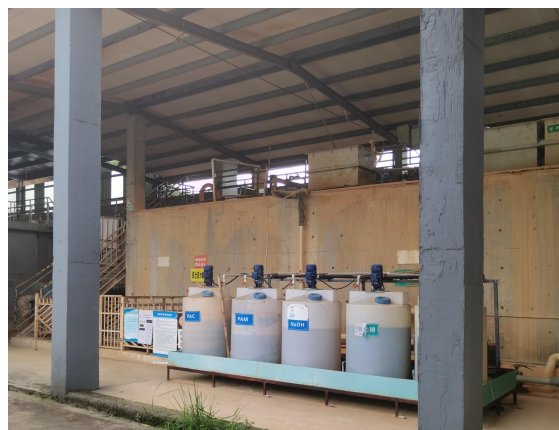
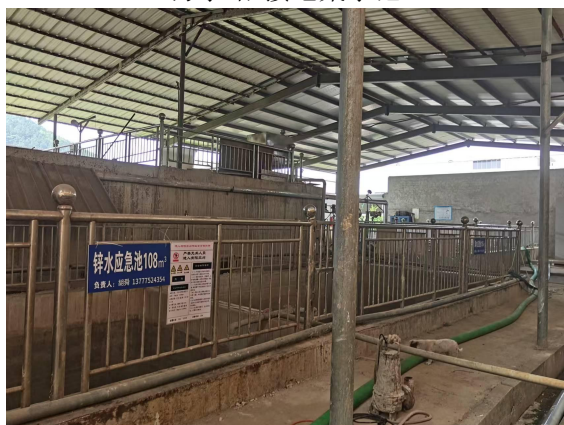
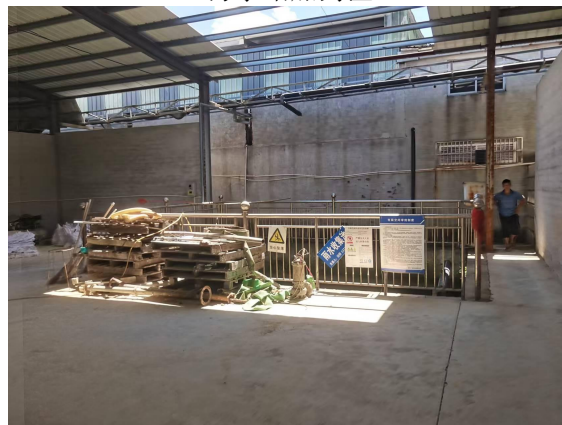
企业厂区内的池体主要为废水收集池、污水站、初期雨水收集池、事故应急池。新污水处理站存在地下池、半地下池和接地池体。污水站位于厂区东南侧，污水站包括收集池、调节池、厌氧池、接触氧化池、二沉池、初期雨水收集池、含镍、含锌应急池等，各个生产车间的废水通过地上管道流入污水处理站中，含镍、含锌收集池为离地收集池（2024 年新建池体），其他污水处理构筑物为地下/半地下式，其中集水池、含镍、含锌应急池、初期雨水收集池均为地下池体，均地下深度 4.5 米，为重点防渗区；污水站设有废水加药装置，为离地装置，加药装置周围设有围堰，围堰内外地面做了硬化措施，部分池体有腐蚀情况，有一定的土壤及地下水污染隐患。

需定期对池体防腐防渗进行检测，加强日常目视检查工作，加强地下水及土壤检测以及及时发现地下池体的渗漏情况，建议企业做好相关的土壤污染预防措施。

企业的各类池体主要为污水站、初期雨水收集池和应急池，企业的液体池体均为砖混水泥结构，污水处理池做过防腐、防渗处理，企业废水等有一定的腐蚀性、毒性，部分池体周边出现腐蚀情况，但存在定期开展防渗效果检查不足等情况，建议及时修补池体防渗层，运行期间日常目视检查工作欠缺，需定期检查防渗效果，加强地下水及土壤检测以及时发现地下池体的渗漏情况；加强日常目视检查，确保正常运行；加强日常维护和制定巡检台账。

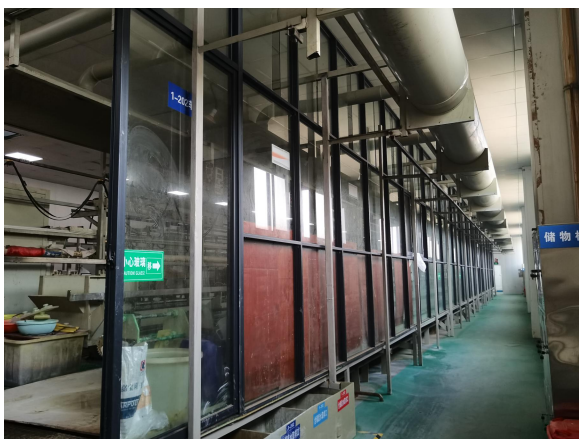
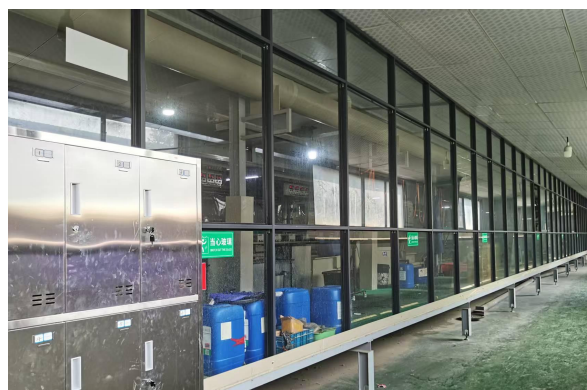
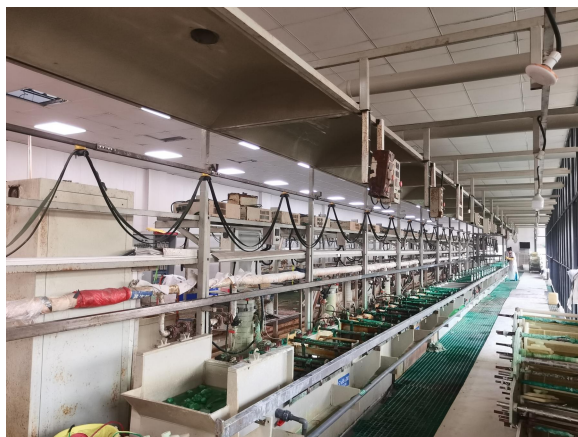
电镀车间包括厂房一和厂房三，位于厂区北侧，主要涉及镀槽、钝化及前处理槽，厂房一、厂房三的二层架空，车间内污水收集槽主要位于厂房一和厂房三的二层西侧，均为架空槽；污水通过架空的管道进入污水站集中处理，管道主要集中在厂房西侧；厂房一和厂房三一楼均设有倒角碎渣堆场，用于暂存倒角碎渣；车间一层、二层地面均做了硬化及环氧地坪防腐防渗措施，若地面或池体破裂会对周边土壤及地下水造成影响。

电镀车间包括厂房一和厂房三，目前电镀线已厂房二层架空；污水通过架空的管道进入污水站集中处理；车间一层、二层地面均做了硬化及环氧地坪防腐防渗措施，若槽体、地面防渗层破损有一定的环境污染的风险；严格按照已经制定的定期检测和检查计划开展相关工作，加强对规范操作的监管力度。

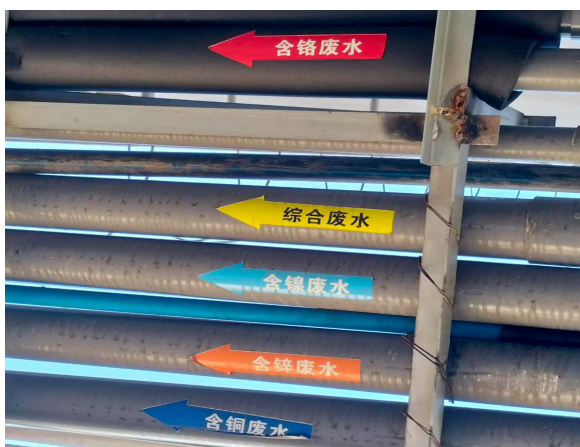
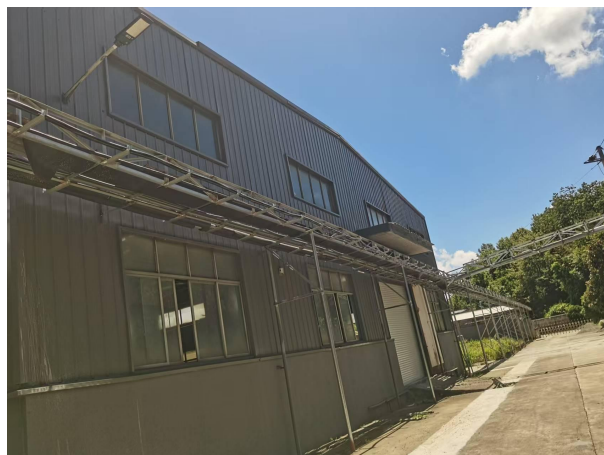
企业厂区内的废水通过管道的方式输送，污水通过架空的管道进入污水站集中处理，管道标注有液体名称及流向箭头，若管道或池体破裂会对周边土壤及地下水造成影响。

企业定期检测管道渗漏情况，定期进行日常目视检查。企业应及时完善涉及污水和物料管道方面的土壤污染预防措施，着重于管道连接处可能发生渗漏、泄漏的地方。

企业对生产废水、管道输送均有土壤污染防治措施，生产废水输送管道架空，对土壤污染的隐患低；原辅材料使用原包装桶装运输，泄漏液可有效收集，对土壤污染的隐患低。现场检查未发现有液体泄漏情况。但在土壤污染防治措施方面缺少管道破损泄漏的应急处置卡，还缺少针对管道可能发生泄漏处的日常目视巡查。

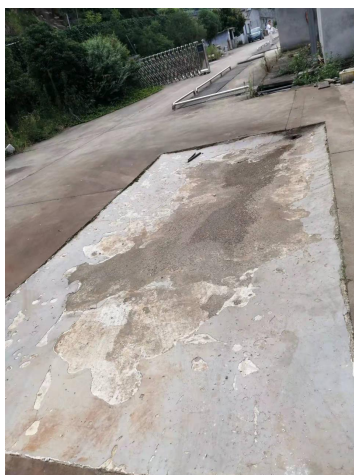
三酸装卸区

厂区内投加的液体物料有硫酸、硝酸和盐酸、三价铬钝化剂等，以上物料不用液体管道运输。硫酸、硝酸和盐酸液体原辅材料使用原包装桶装运输，存放在三酸仓库，使用时通过人工叉车运输到指定生产区域，存在装卸过程中泄漏液可有效收集，总体看来存在一定的土壤污染风险。三价铬钝化剂贮存于各个车间仓库内，涉及污水站添加药剂储存在助剂仓库，按需取用，包装具有较好的防震及密封性能，环境风险较低。

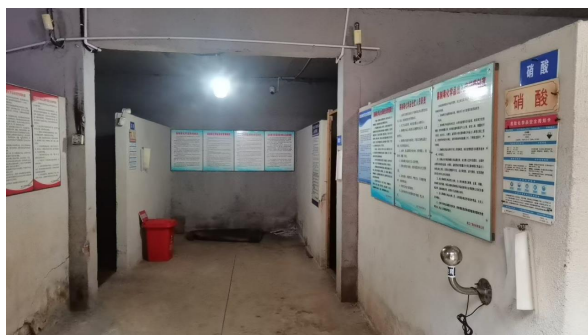
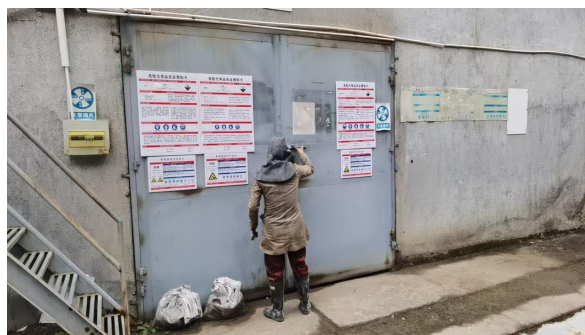
三酸仓库

企业在厂区设有三酸仓库，三酸仓库位于厂区西南角，主要涉及硝酸、硫酸、盐酸储存，均为桶装，有危化品泄漏报警装置，能及时截断污染源，内设置导流沟，有泄漏可直接通过门口凹坑自流到应急池，地面做了硬化、部分做了贴有瓷砖防腐防渗措施，未放置于托盘上，部分地面已有腐蚀现象，有一定的土壤及地下水污染隐患。

企业三酸仓库分地面已有腐蚀现象，内设置导流沟，有泄漏可直接通过门口凹坑自流到应急池，有一定的土壤及地下水污染隐患，企业需及时修补地面防渗层；增加日常目视检查；并制订有效应对泄漏事件。

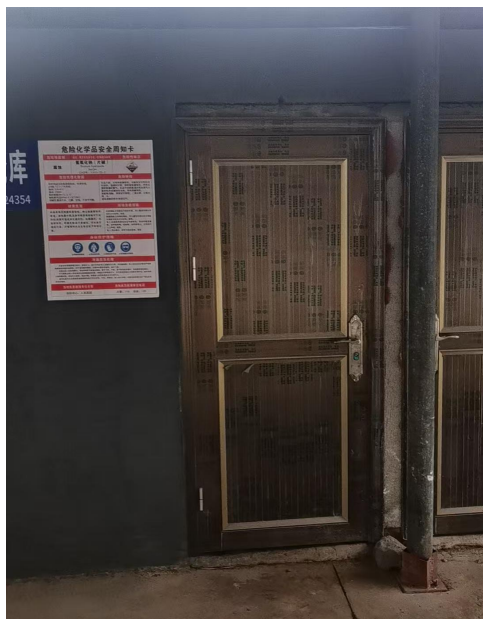
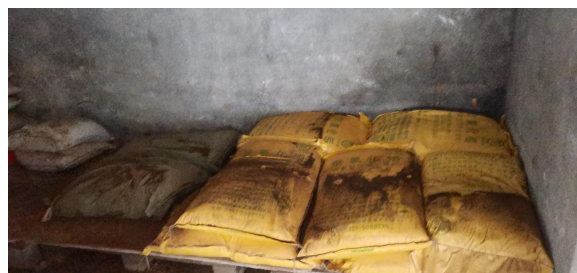
助剂仓库

助剂仓库位于厂区东南侧，主要涉及污水站添加药剂的储存(氢氧化钠、PAC、PAM、

硫化钠、硫酸亚铁），均为固体，袋装，散落地面的概率低，地面做了水泥硬化，物料放置于托盘上，环境风险较低。

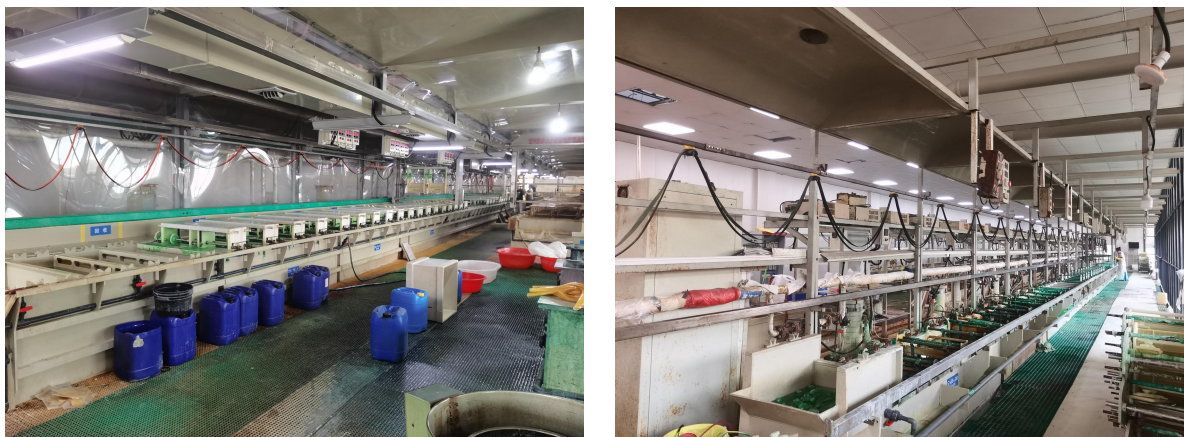
电镀生产线

电镀车间包括厂房一和厂房三，位于厂区北侧，主要涉及镀槽、钝化及前处理槽，主要涉及镀锌、镀镍铜镍等工艺，涉及三价铬钝化剂、硫酸、硼酸、氢氧化钠、硝酸、盐酸、氯化锌等化学品的使用，厂房一、厂房三的二层架空，车间内污水收集槽主要位于厂房一和厂房三的二层西侧，均为架空槽；污水通过架空的管道进入污水站集中处理，管道主要集中在厂房西侧；厂房一和厂房三一楼均设有倒角碎渣堆场，用于暂存倒角碎渣；车间一层、二层地面均做了硬化及环氧地坪防腐防渗措施，若地面或池体破裂会对周边土壤及地下水造成影响。

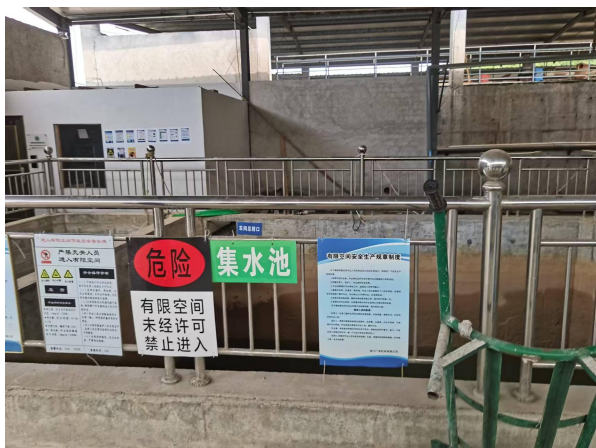
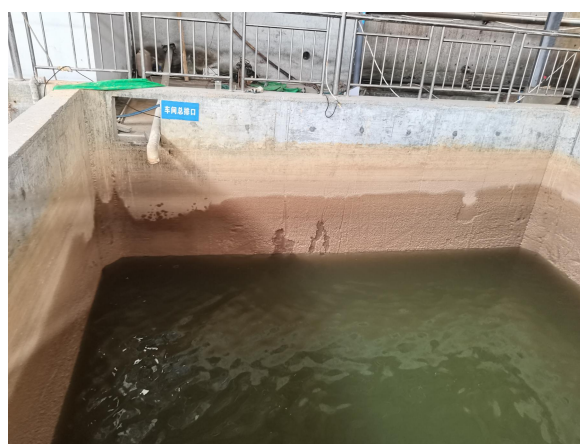
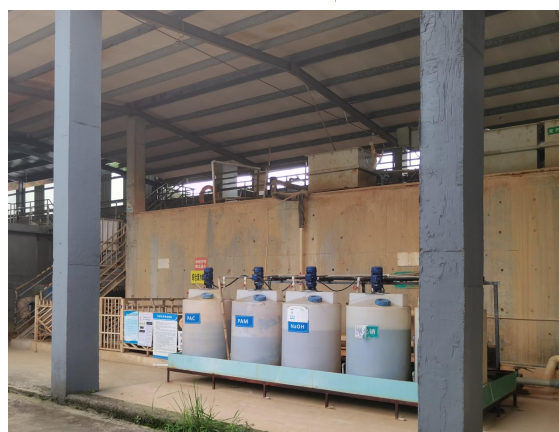
污水站废水设计处理能力 $100\text{m}^3/\text{d}$ ；超滤处理系统设计处理能力 $20\text{m}^3/\text{h}$ 。废水处理设施池体均做过相应的防腐防渗处理。废水排水系统造成土壤污染主要是管道、设备连接处、涵洞、排水口、污水井、分离系统等地方的泄漏、渗漏或者溢流。企业污水站内存在较多管道、水泵、污水井等，污水站存在管道被挤压、老化破损的风险，会导致土壤污染，土壤污染风险较大，因此判断污水站废水排水系统区域存在土壤污染的隐患。

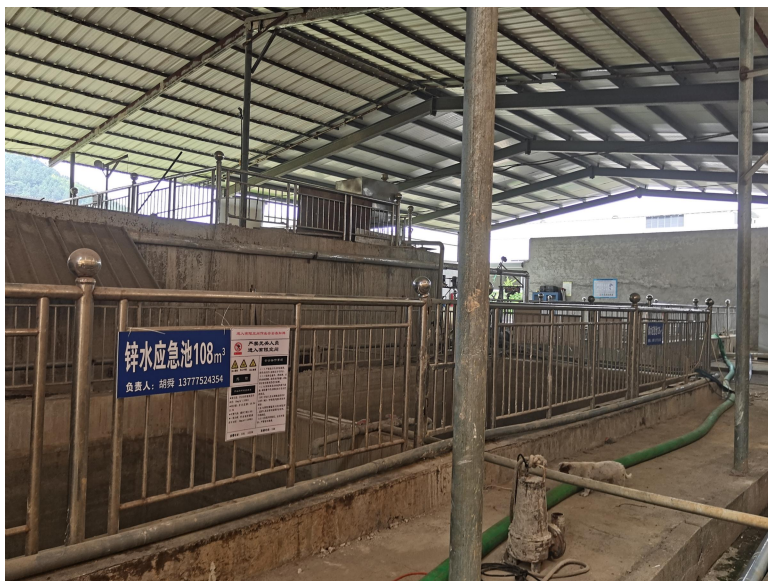
应急池

厂区内设有大小为 2 座事故应急池，分别位于污水站内，有效容积分别为 234m³（锌水应急池 108m³，镍水应急池 126m³），也作为地下收集井，应急收集设施造成土壤污染主要是设施的老化造成的渗漏、流失。浙江广泽机电有限公司的应急收集设施主要为事故应急池，是一个地下池体，为水泥材质，地面硬化完好，无明显裂缝，设有观察井便于观察池体内部是否有破损或渗漏。厂区内暂未发生过突发水环境污染应急事故，事故应急池除应急演练外均未启用过，未排入过事故废水。增设应急池及应急泵和应急阀的标识标牌中的负责人信息、操作规程，加强日常维护，定期开展防渗效果检查。

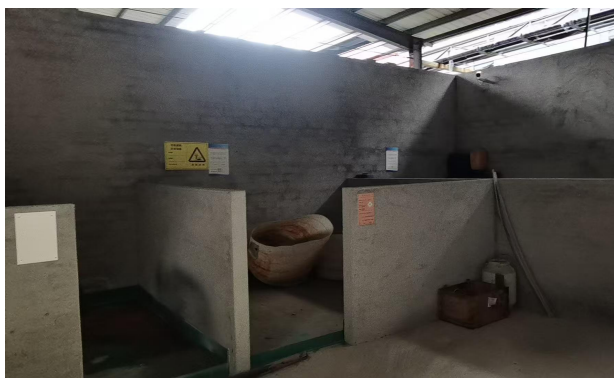
危废仓库

危废仓库位于三酸仓库北侧，主要涉及危险废物的储存，内设有导流沟，可导流至污水集水池，地面做了硬化、部分做了环氧地坪防腐防渗措施，危废放置在吨袋、桶中，未放置于托盘上，若地面破裂会对周边土壤及地下水造成影响。

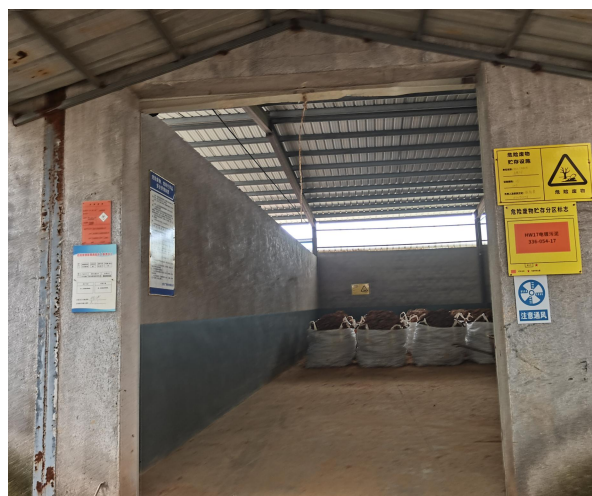
污泥仓库

污泥仓库位于污水站西侧，主要涉及电镀污泥等污泥储存，存放于吨袋中，地面做了硬化，污泥半干湿状态，散落地面的概率低，环境风险较低。

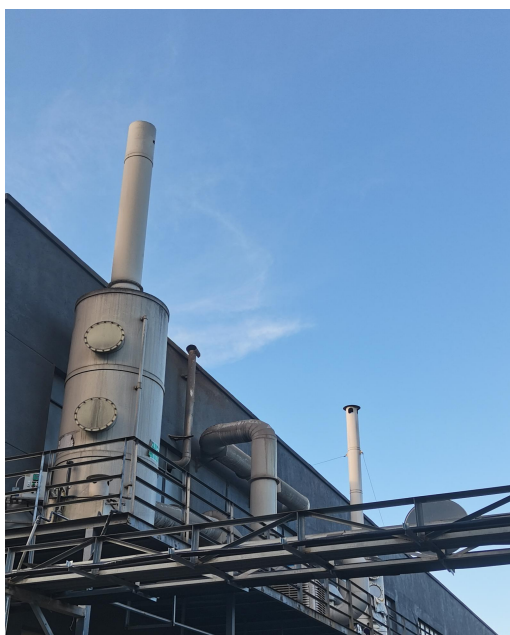
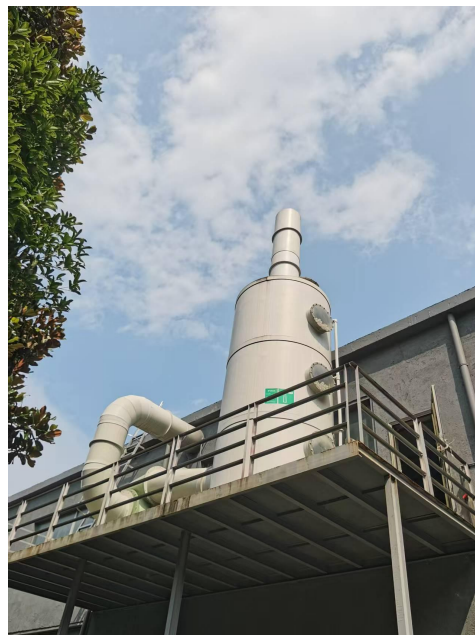
废气设施及排放口

企业已不再实施镀铬工艺，无铬酸雾产生。现共有 3 个电镀车间，车间密闭，每个车间配套 1 套碱喷淋废气处理设施，处理后通过 15m 高排气筒外排。废气处理设施均正常运行，废气按排污许可等相关要求定期检测，根据例行监测报告，所有废气处理后均达标排放。废气治理设施周围均为硬化地面，喷淋塔周围设有围堰。废气治理区照片如下图。

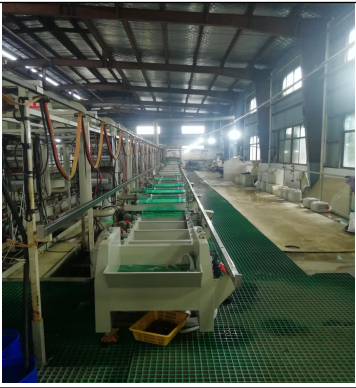
2	废气处理	酸雾处理设施	厂房四南侧	 	喷淋管道连接处等泄漏或渗漏；裸露地面	日常目视检查和记录台账；日常维护；加深周边导流沟或增设周边围堰	企业计划利用现有空置厂房一重新设置生产车间，该段将无污染源
3	生产活动	生产车间	厂房三和厂房四

池体和管道等泄漏或渗漏	定期检查管道渗漏情况；日常目视检查；保持充足事故应急物资，确保能及时处理泄漏或者泄漏隐患；定期开展地下水或者土壤监测	企业计划利用现有空置厂房一重新设置生产车间
4	原料使用	三酸装卸	三酸装卸区

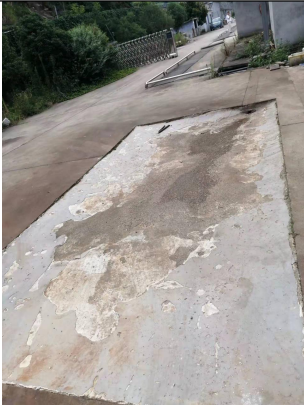
地面破损泄漏	日常目视检查和修补破损地面

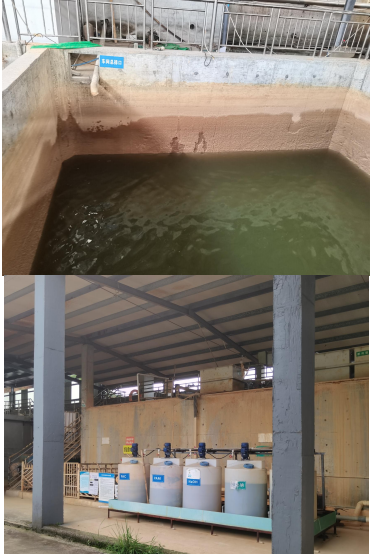
企业名称		浙江广泽机电有限公司			所属行业	C336 金属表面处理及热处理加工	
现场排查负责人		程新贵, 傅珍珍			排查时间	2025.10.10	
序号	涉及工业活动	重点场所或者重点设施设备	位置信息(如经纬度坐标, 或者位置描述等)	现场图片	隐患点	整改建议	计划完成整改时间
1	液体储存	池体类储存设施	各生产车间的废液收集池、污水站池体

池体、管道及运输连接处老化、破损、裂缝造成的泄漏、渗漏	1、及时修补池体防渗层； 2、加强日常目视检查，确保正常运行 3、加强日常维护和制定巡检台账。	2025.12.30

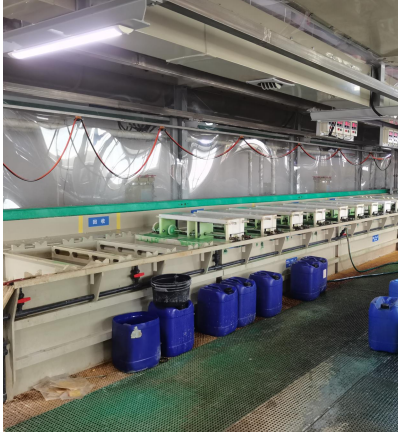
4	生产区	生产车间	厂房一、三

<p>存在地面防渗层破损造成环境污染的风险、存在日常情况排水沟内积水的情况。</p>	<ol style="list-style-type: none"> 1、严格按照已经制定的定期检测和检查计划开展相关工作，加强对规范操作的监管力度。 2、加强日常车间地面的清理，定期开展地面破损检查，加强日常目视检查，加强日常维护和制定巡检台账。 	2025.12.30
5	其他活动区	废水排水系统	污水站

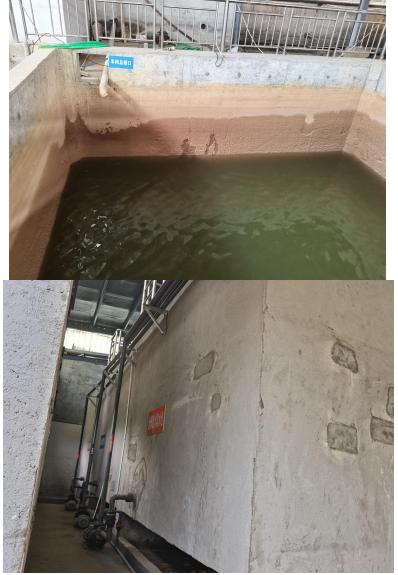
<p>管道、泵等使用时间较长，存在跑冒滴漏的风险</p>	<ol style="list-style-type: none"> 1、制定检修计划。 2、加强日常目视检查及管道维护。 3、加强日常维护和制定巡检台账。 4、加强日常废水处理设施运维台账，确保废水达标稳定排放。 	2025.12.30
